**ПАСПОРТ ДОСТУПНОСТИ
объекта социальной инфраструктуры (ОСИ)
№ 1**

- 1.1. Наименование (вид) объекта: Институт реабилитации.
- 1.2. Адрес объекта: Нижегородская обл., 603024, г. Нижний Новгород, ул. Невзоровых, д. 100
- 1.3. Сведения о размещении объекта:

**АКТ ОБСЛЕДОВАНИЯ
объекта социальной инфраструктуры
К ПАСПОРТУ ДОСТУПНОСТИ ОСИ
№ 1**

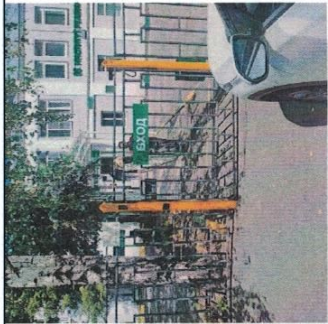
<p>№ фото</p> <p>Фото 1</p>	<p>Центральный вход на территорию доступен для людей с инвалидностью всех категорий. Въезд машин скорой помощи осуществляется через служебные ворота со стороны ул. Тунгусской.</p>	Все

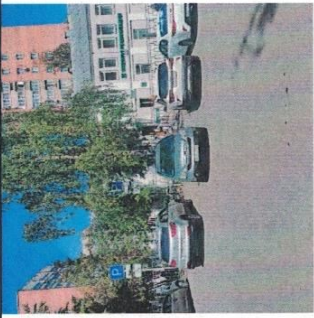
<p>Фото 4</p>	Все	
	ОБЩИЕ требования к зоне			Все	<p>Беспрепятственное и удобное передвижение МГН по территории. Информационная поддержка на всех путях движения МГН. Возможность совмещения транспортных проездов и пешеходных дорог на пути к объектам (при соблюдении требований к параметрам путей движения). Организация мест отдыха на участке (рекомендуется). Система средств информационной поддержки и навигации должна быть обеспечена на всех путях движения, доступных для МГН на часы работы объекта.</p>

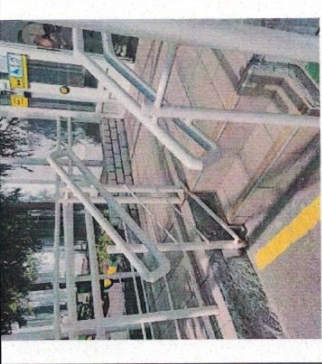
<p>Фото 11</p>	Перед крыльцом отсутствуют тактильные наземные указатели, но предусмотрена контрастная разметка пути движения от входа на территорию.	С	Рекомендуется дополнительно предусмотреть перед крыльцом тактильно-контрастные наземные указатели глубиной 0,5-0,6 м, на расстоянии 0,3 м от края проступи (СП 59.13330.2020 пункты: 6.2.3, 6.5.12).	Текущий ремонт
-------	------------------	------	------------------------------------------------------------------------------------------------------------------------------------------------------------------------------------------------------------------------------------------------------------------------------------------------------------	---------------------------------------------------------------------------------------------------------------------------------------	---	------------------------------------------------------------------------------------------------------------------------------------------------------------------------------------------------------	----------------

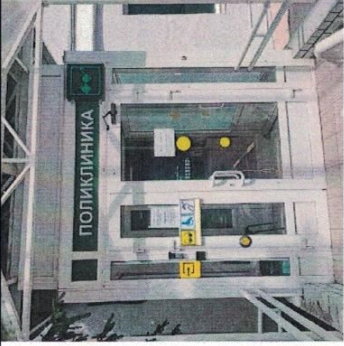
Фото 12		Все		
2.1.5	Тамбур	Есть

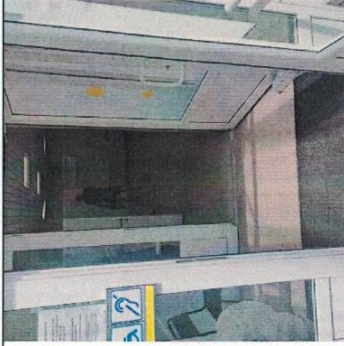
Фото 13		О, К, С		
2.2	Вход в приемное отделение и стационар. Корпус №2

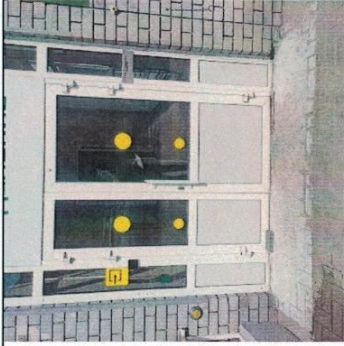
Фото 14				
2.2.1	Лестница (наружная)	Нет

2.2.2	Пандус (наружный)	Нет			Вход в здание выполнен на уровне существующего наземного покрытия			
2.2.3	Входная площадка	Нет						
2.2.4	Двери (входные)	Да						
2.2.5	Тамбур	Да

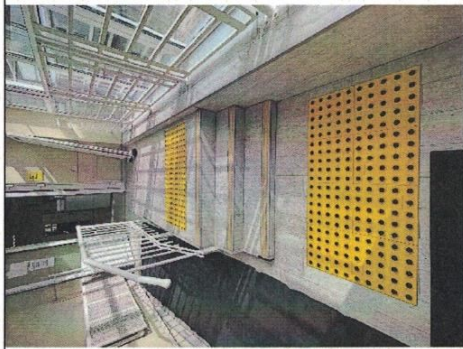
<p>Фото 15</p>				
	ОБЩИЕ требования к зоне					Все		В общественном или производственном здании (сооружении) должен быть минимум один вход, доступный для МПН, с поверхности земли и из каждого доступного для МПН подземного или наземного уровня, соединенного с этим зданием.

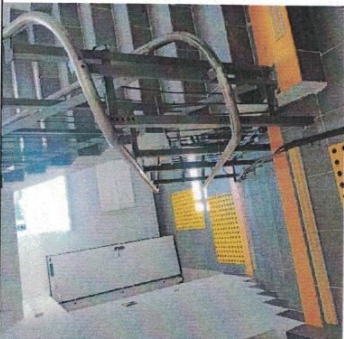
<p>Фото 19</p>		О, С, Г, У		
-----	-----------------------------	------	-----------------------------------------------------------------------------------------------------------------------------------------------------------------------------------------------------------------------------------------------------------------------------------------------------------	--	------------	--	--

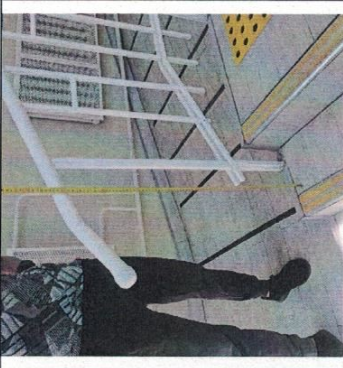
<p>Фото 22</p>			<p>3.3 Пандус (внутри здания)</p>	<p>Есть</p>			<p>К,О</p>	<p>-</p>	<p>-</p>	<p>-</p>
--	--	--	--	-----------------------------------------------------------------------------------------------------------------------------------------------------------------------------------------------------------------------------------------------------------------------------------------------------------	--	--	------------------------------------------	-------------	--	--	------------	----------	----------	----------

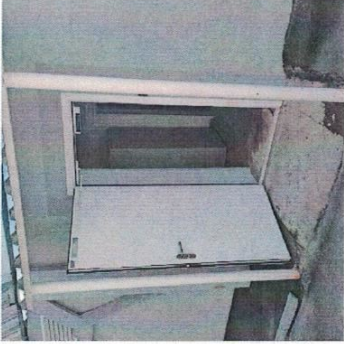
<p>Фото 27</p>				<p>Места обслуживания и постоянного нахождения инвалидов следует располагать на минимально возможных расстояниях от эвакуационных выходов из помещений зданий наружу.</p> <p>Определить наиболее рациональный (короткий и удобный) путь к зоне целевого назначения.</p> <p>Выключатели и розетки - на высоте 0,8 м от уровня пола.</p> <p>Зоны отдыха должна</p>
						Все

размещаться на каждом доступном МГН этаже (в том числе и для инвалидов на креслах-колясках) на 2 – 3 места.
--	--	--	--	--	--	--	--	--	-------------------------------------------------------------------------------------------------------------

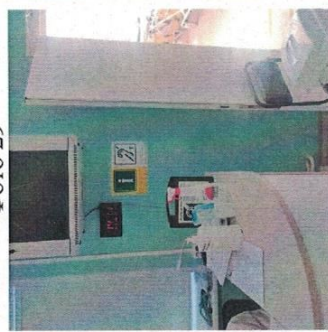
<p>Фото 30</p>	Высота прилавков регистратуры и поста охраны не соответствует нормативным требованиям	К	<p>Зона для самостоятельного разворота инвалида на кресле-коляске (на 90 - 180°) должна быть не менее 1,4 м в диаметре. Зона досягаемости (приборов, устройств и другого оборудования) – высота от пола должна быть от 0,3 до 1,4 м (при расположении сбоку от посетителя);</p> <p>- от 0,4 до 1,2 м (при фронтальном подходе).</p> <p>Высота прилавков над уровнем пола (и других мест обслуживания инвалидов на креслах-колясках) должна быть не более 0,8 м над уровнем пола.</p>	Текущий ремонт
4.4.	Форма обслуживания с перемещением по маршруту	Нет	-	-	-	-	-

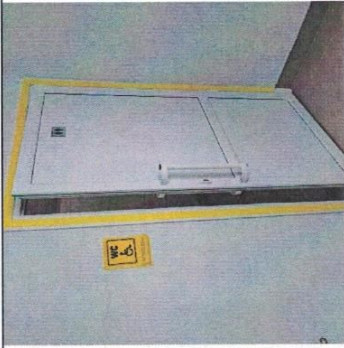
<p>№ Фото Фото 31</p>	<p>Обособленный туалет для МГН располагается на 1 этаже корпуса №1. Кабина для МГН не имеет двери. Унитаз расположен посередине кабины, что исключает возможность пересадки с кресла-коляски.</p> <p>Существующая раковина и поручень не соответствуют требованиям (не подходят для использования людей, передвигающихся на креслах-колясках).</p>	К	<p>Для обеспечения максимальной доступности универсального туалета для МГН рекомендуется передвинуть унитаз к стене и поменять опорные поручни местами, что бы освободить справа пространство для пересадки с кресла-коляски. Что бы кабина эксплуатировалась, необходимо увеличить ее площадь за счет соседней кабинки и установить дверь.</p> <p>Необходимо заменить существующую раковину на новую, без ттольпана, и установить опорные поручни с двух сторон.</p>	Индивид. решение с ТСР

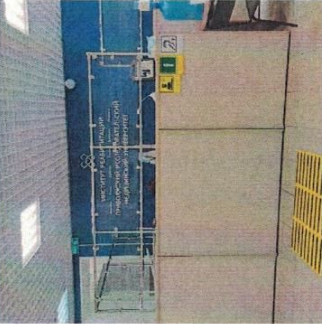
<p>Фото 36</p>	Г		
6.3	Тактильные средства	Есть

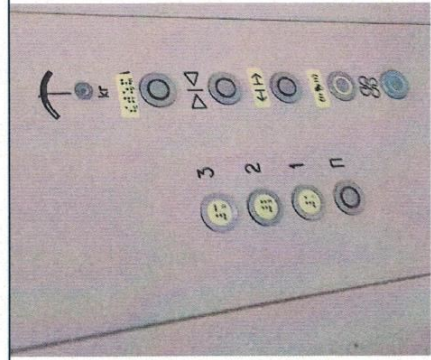
<p>Фото 39</p>		Все	<p>Технические средства информации и сигнализации, размещаемые в помещениях, предназначенных для пребывания МГН различных групп мобильности, и на путях их движения, должны обеспечивать визуальную, звуковую и тактильную информацию.</p>	
	<p>ОБЩИЕ требования к зоне</p>
